Tilstandsvurdering af  
Vikingskibsmuseets  
vikingskibshal

Rapport

**KULTURMINISTERIET**

**4. JUNI 2018**

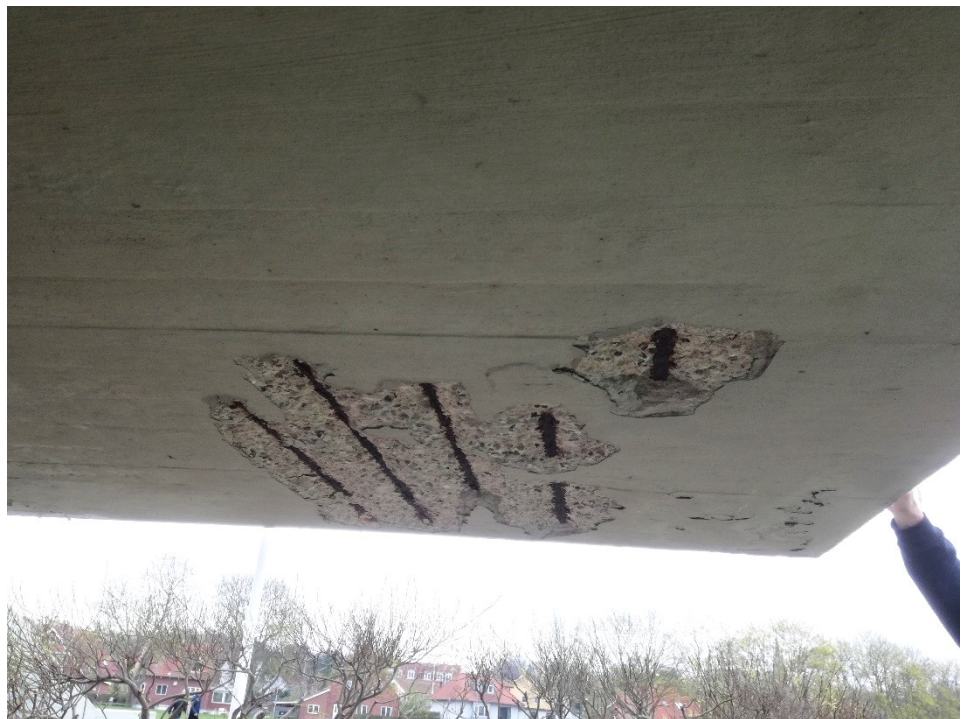
Figur 6.2 Dæklagsafskalninger på underside af platform til indgangsparti

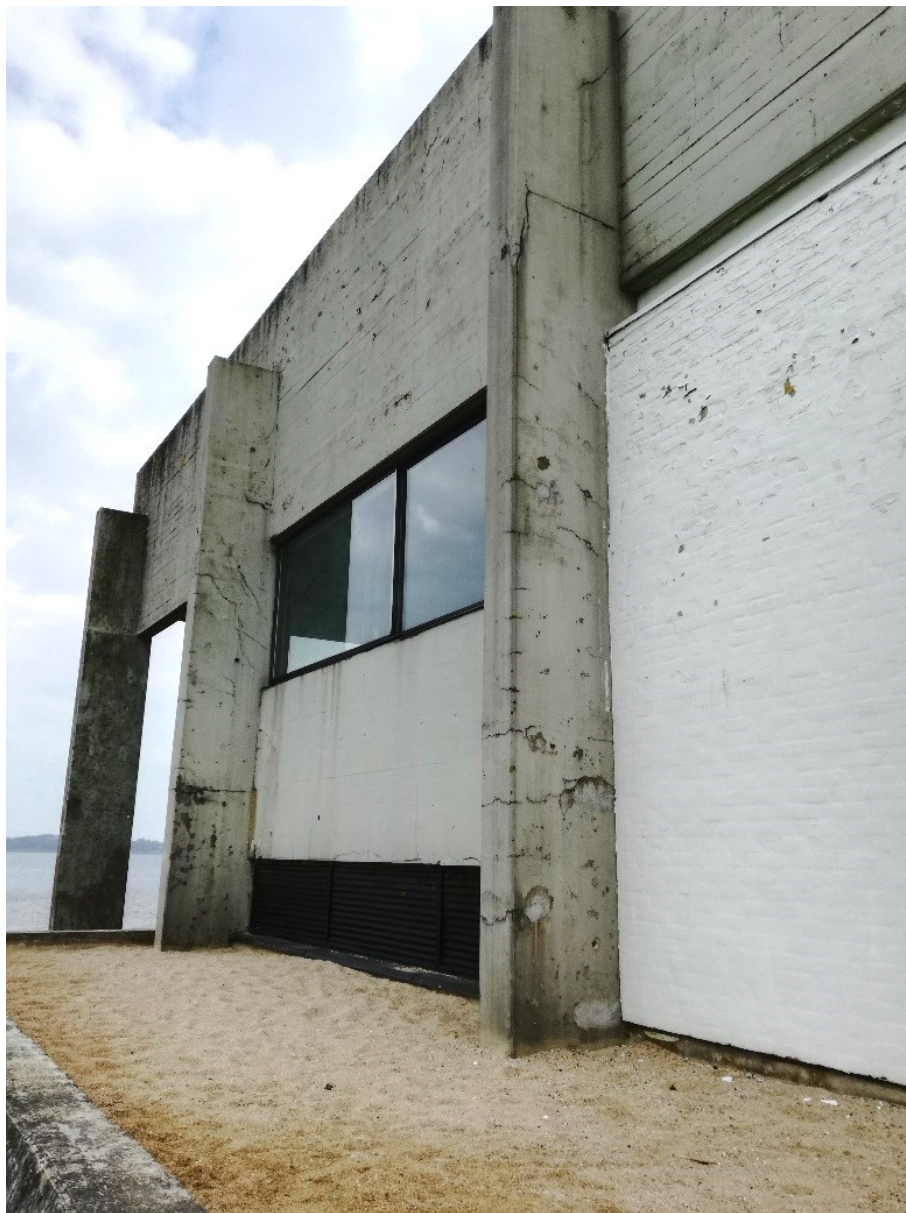
*Figur 6.5 Omfattende revnedannelser og tidligere betonreparationer på vestfacade*

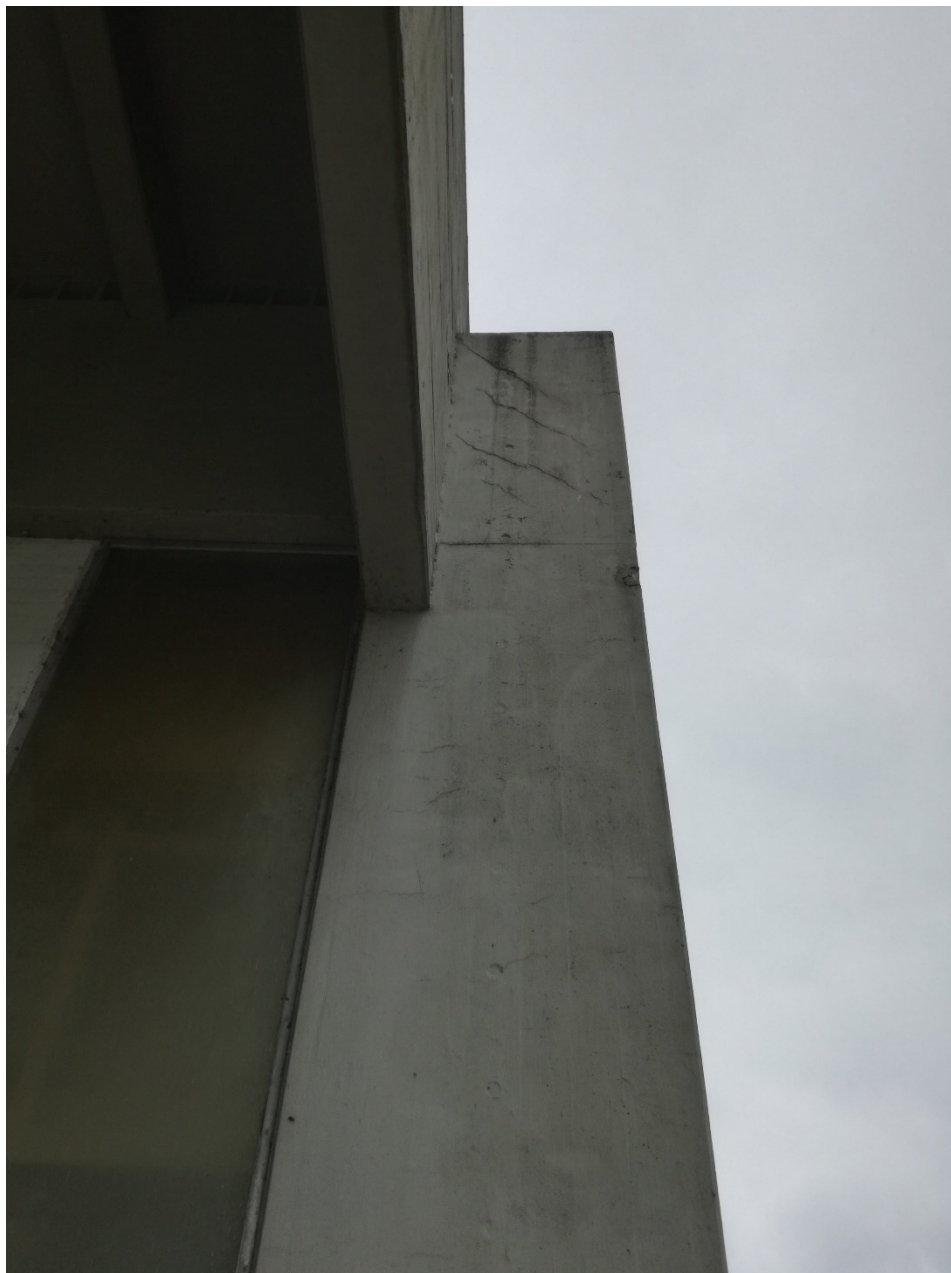
*Figur 6.9 Revnedannelse på østfacade øverst på søjle*

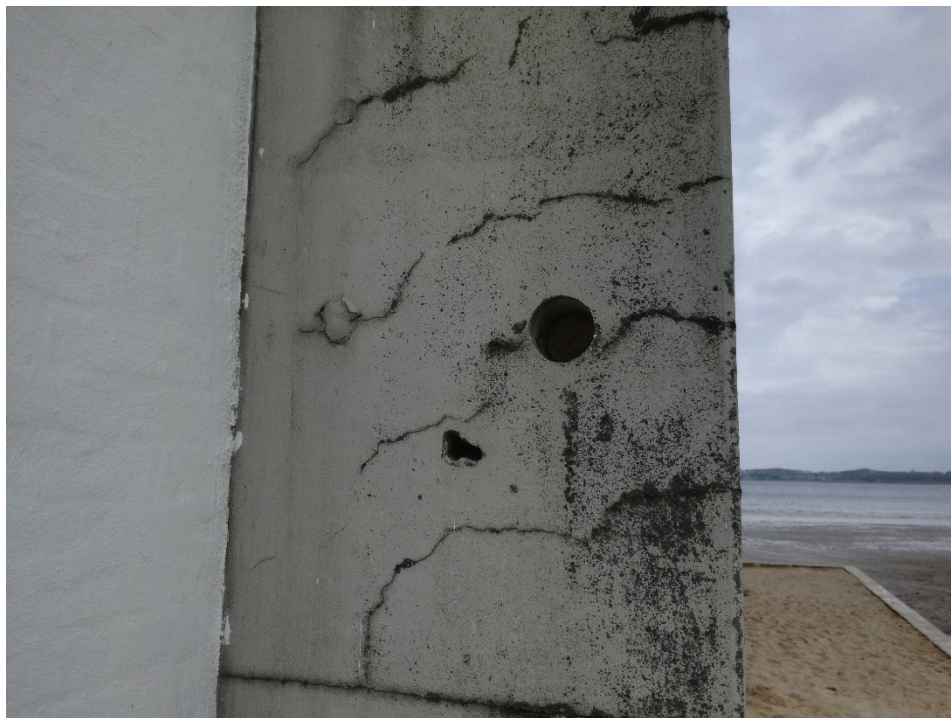
Figur 6.10 Revnedannelse på søjle på østfacade

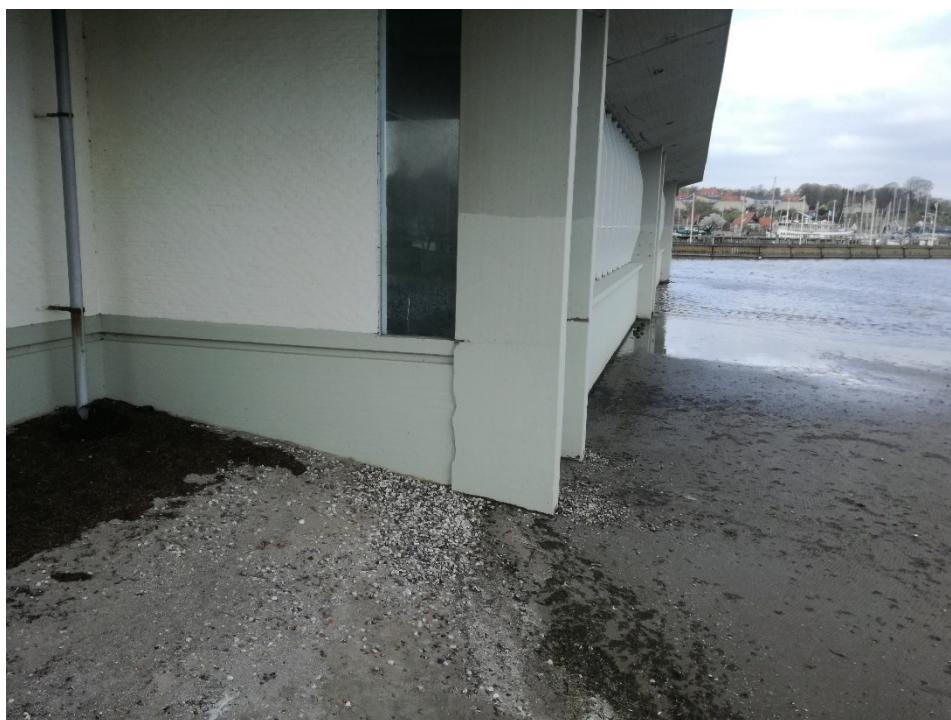
Figur 6.11 Nordfacade set fra øst. Der er påført malebehandling på nederste del af facaden.

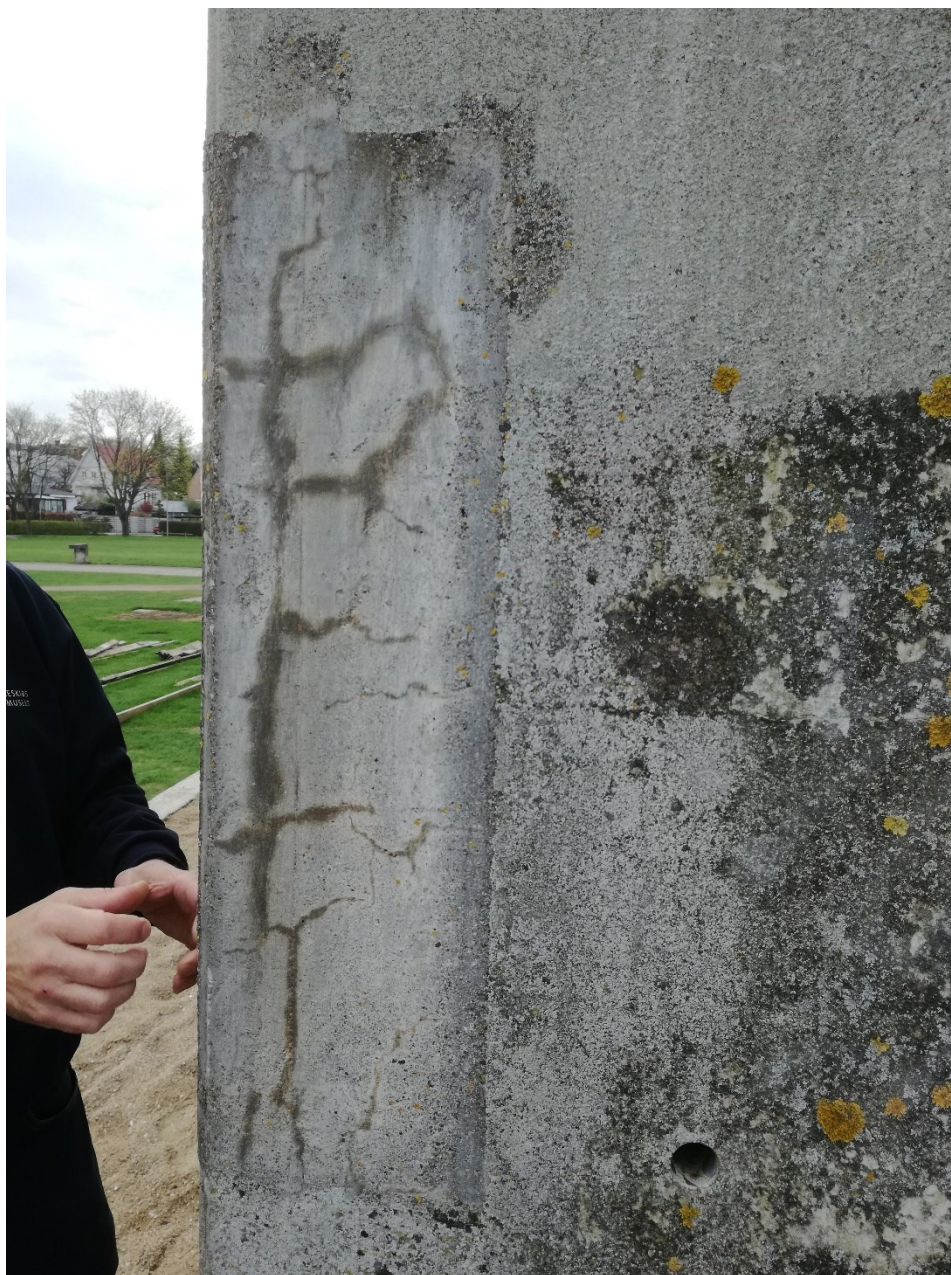
Figur 6.12 Betonreparation på søjle på østfacade

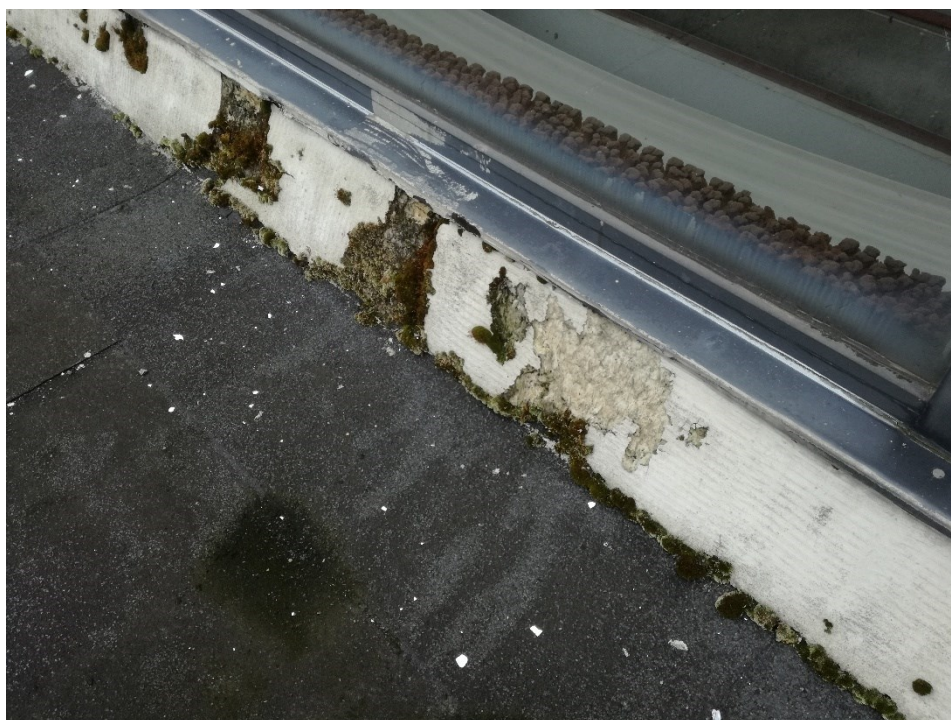
På taget kunne der ses mange lapninger af tagpappen, som også fremstod med mange lunger. På taghusene var isolering ved at falde af og var tydeligt fugtskadede flere steder. Afvandinger fra taghusene blev ledet ned på den resterende tagflade, hvorfra der ikke var tydelige afvandingmuligheder. I udhæng blev det konstateret at der flere steder var mulighed for at vand kunne samle sig.

*Figur 6.14 Ødelagt isolering på taghuse*

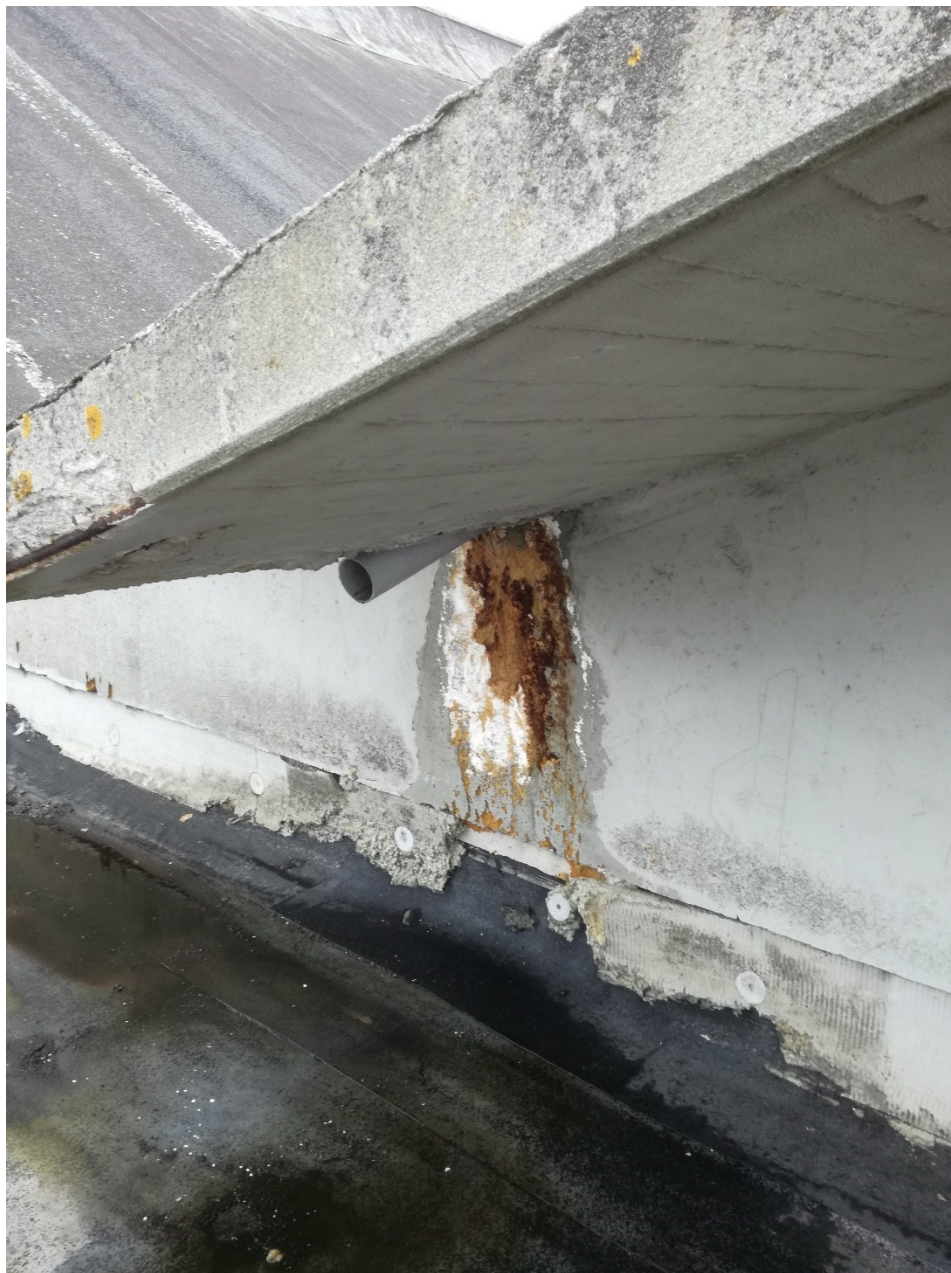
Figur 6.19 Afløb fra taghus på vestfacade. Der ses vandskade ned langs taghusfacade.

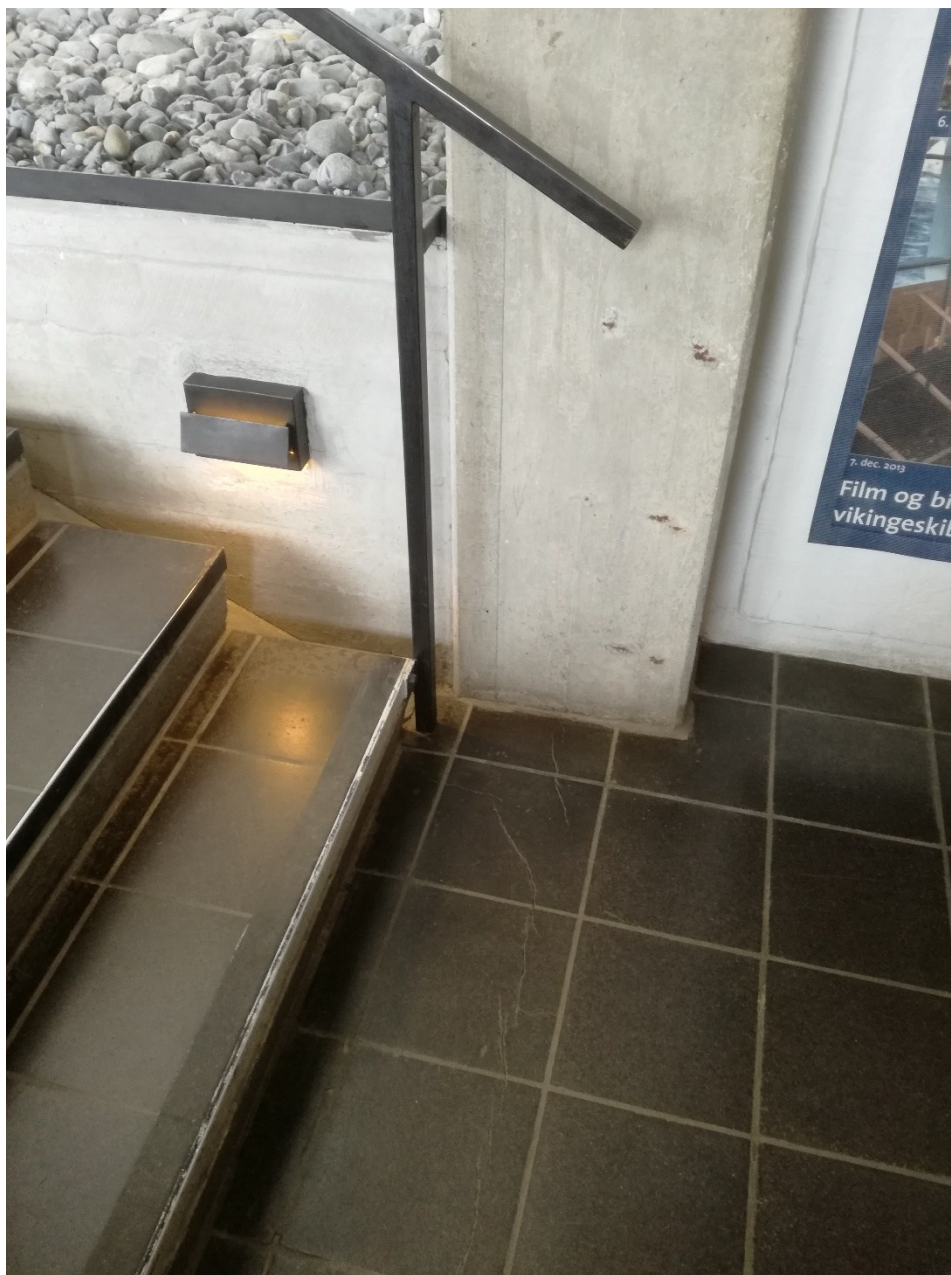
I flisegulvene indvendigt var der en del revner på tværs af bygningen.

Figur 6.23 Revner i flisebelægning

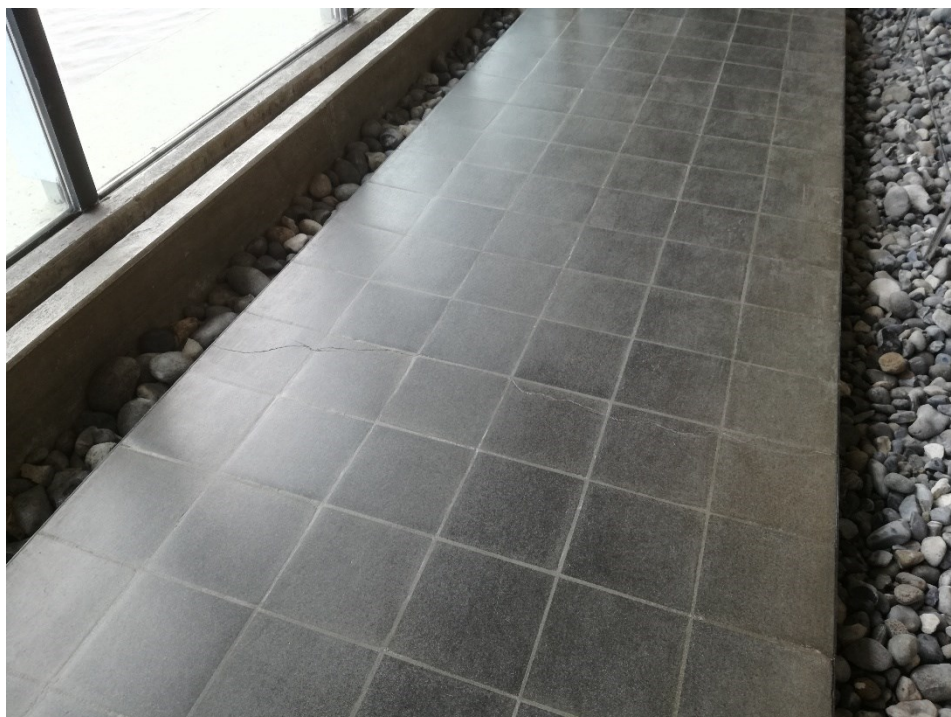
Figur 6.24 Revner i flisebelægning ved nordfacade

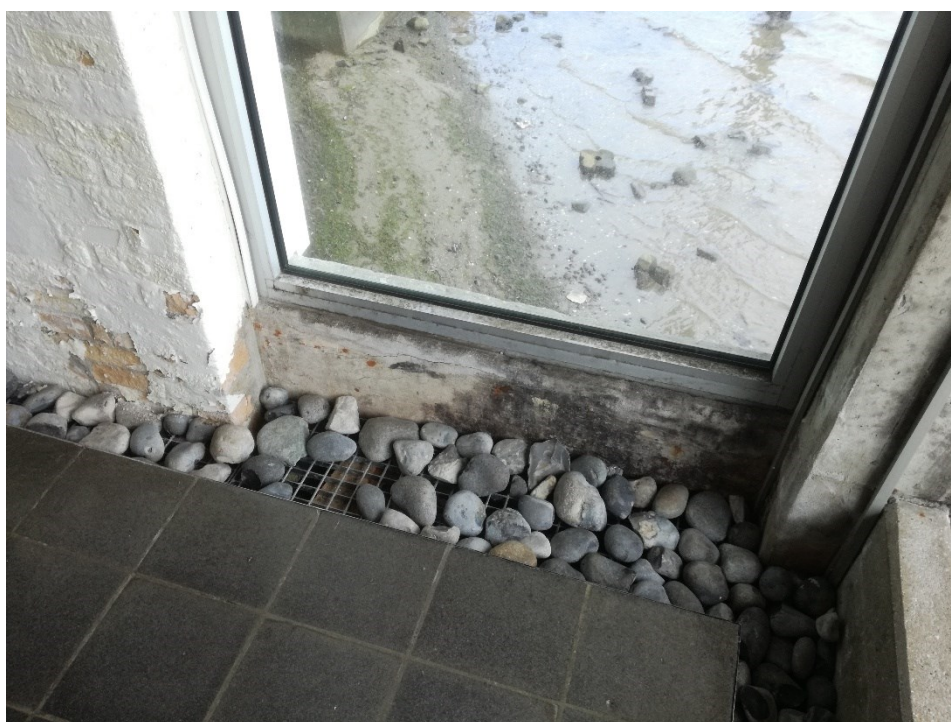
Indvendigt kunne det konstateres at der havde været fugtindtrængning. Der blev observeret fugtskjolder samt saltudtræk på murværket på indvendig side. Der var opsat drypbakker under loftet, for at opsamle vand fra utætheder i tagkonstruktionen.

Figur 6.25 Fugtskader og udfældninger på murværk indvendigt på nordvestfacade

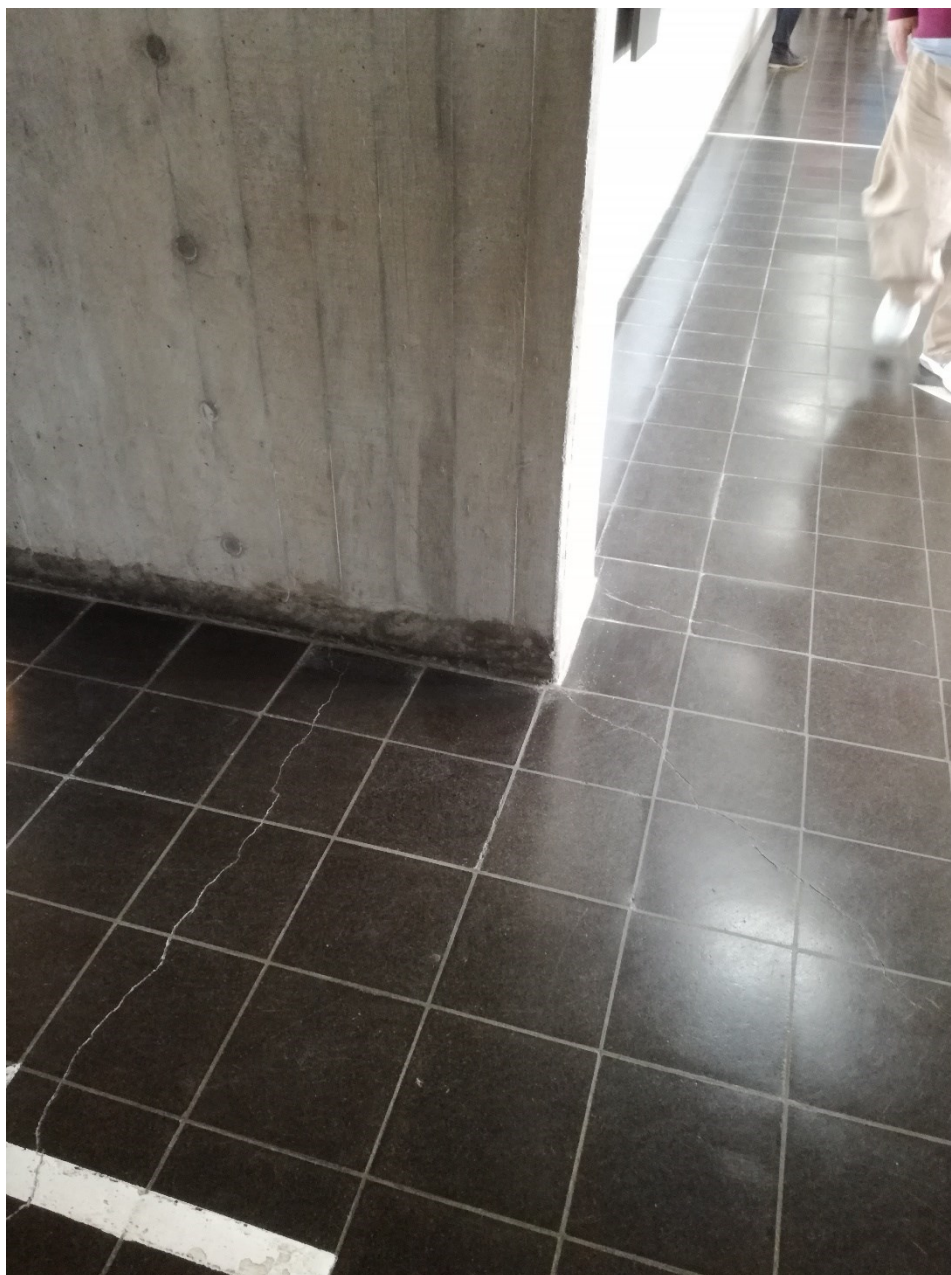
*Figur 6.27 Revner i fliser ved søjle ved museumsbutik.*

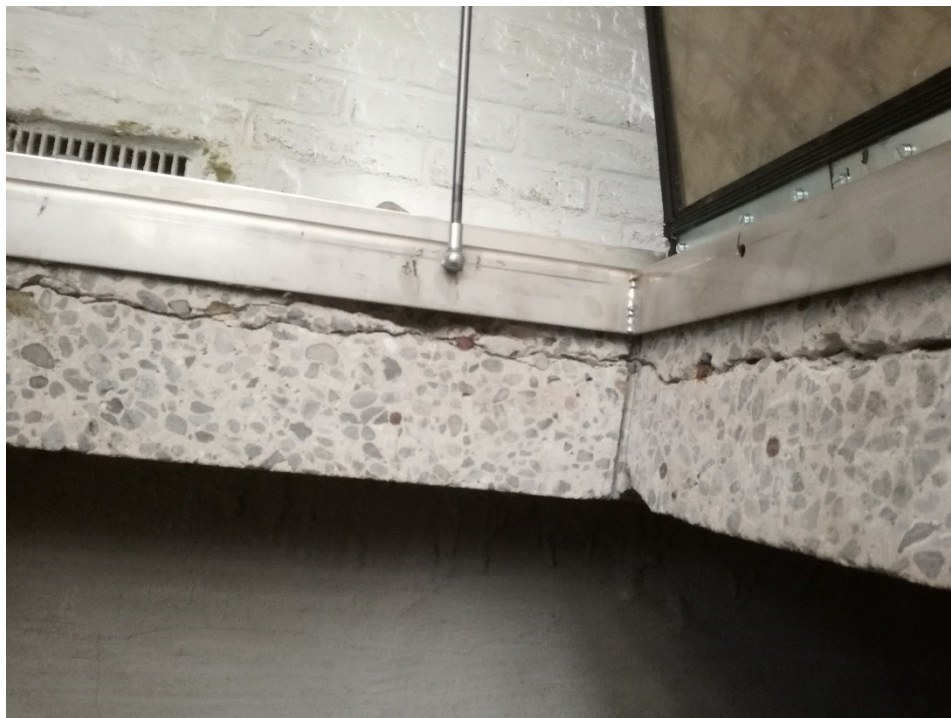
*Figur 6.32 Delaminering i dæk ved nedgang til krybekælder ved vestfacade*

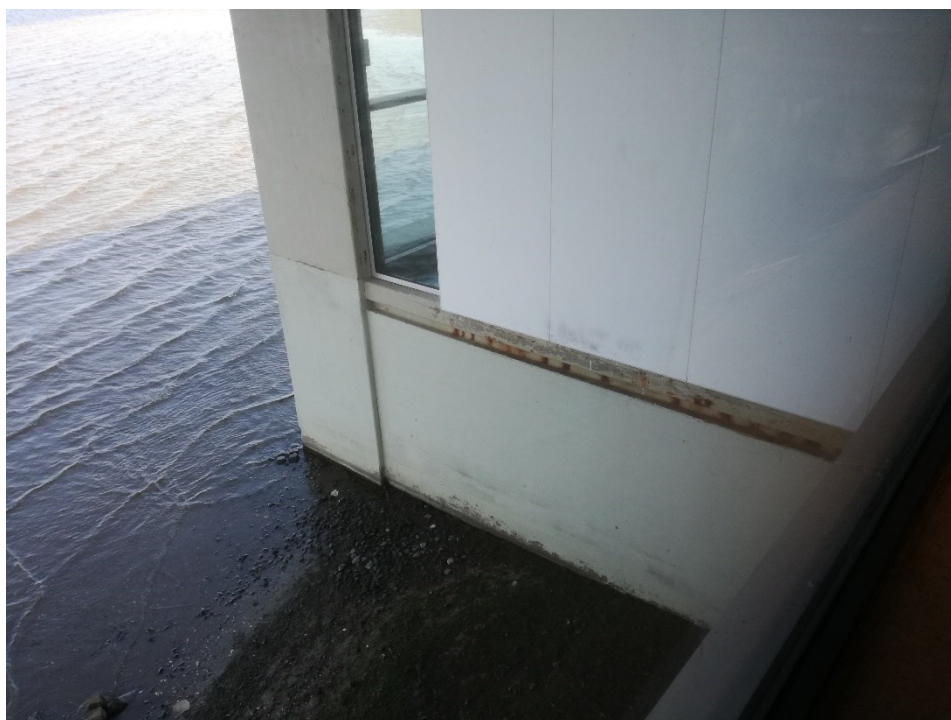
*Figur 6.33 Rustudfældninger på dæk udvendigt på vestfacade*

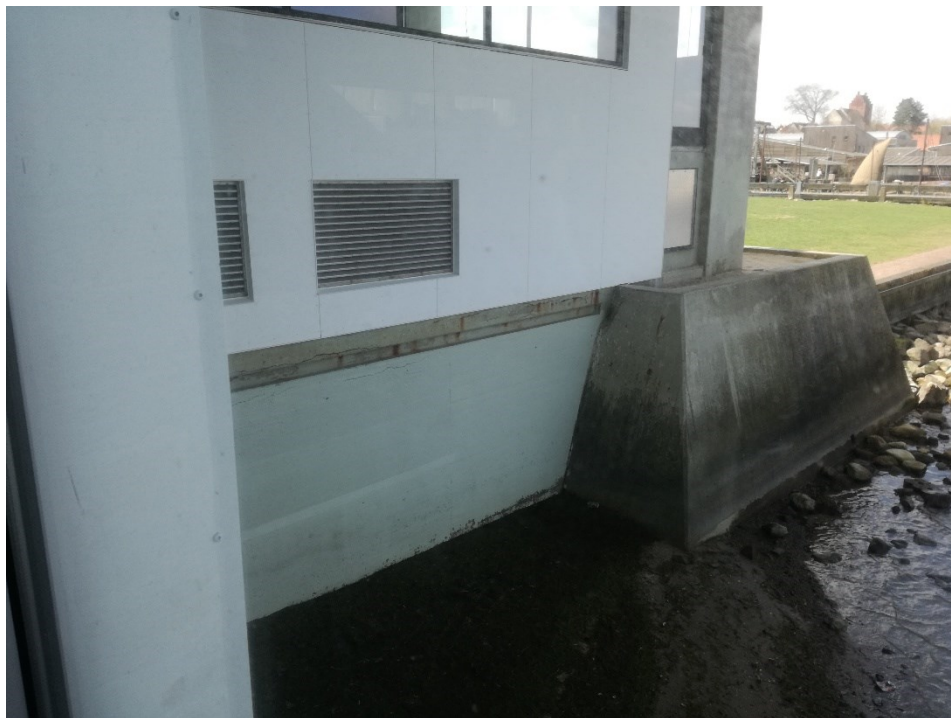
Figur 6.35 Rustudfældninger i dæk på nordfacade

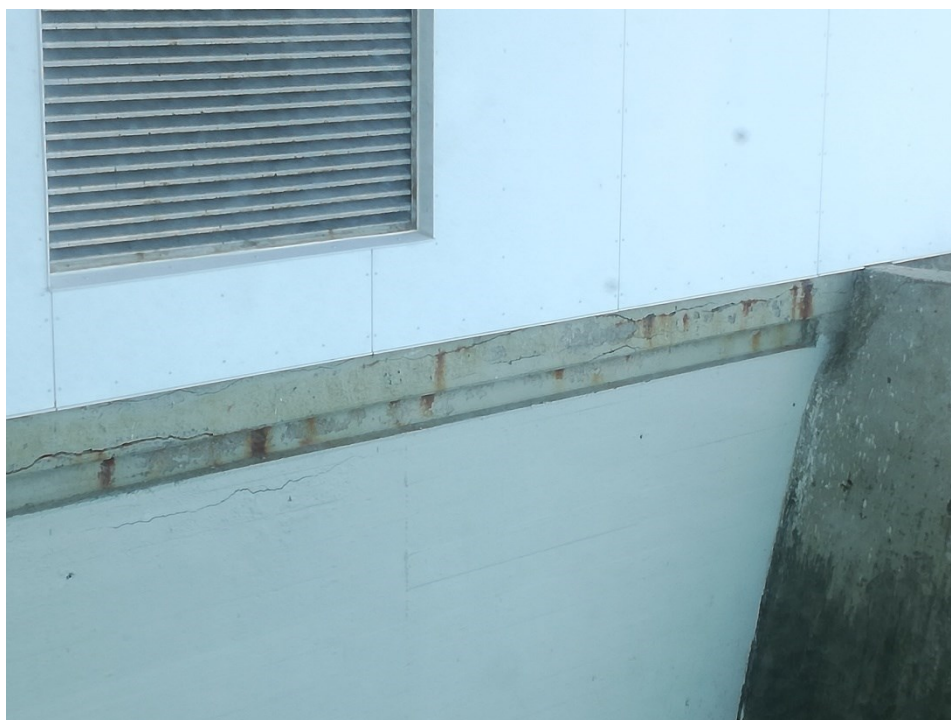
Figur 6.36 Rustudfældninger i dæk på nordfacade

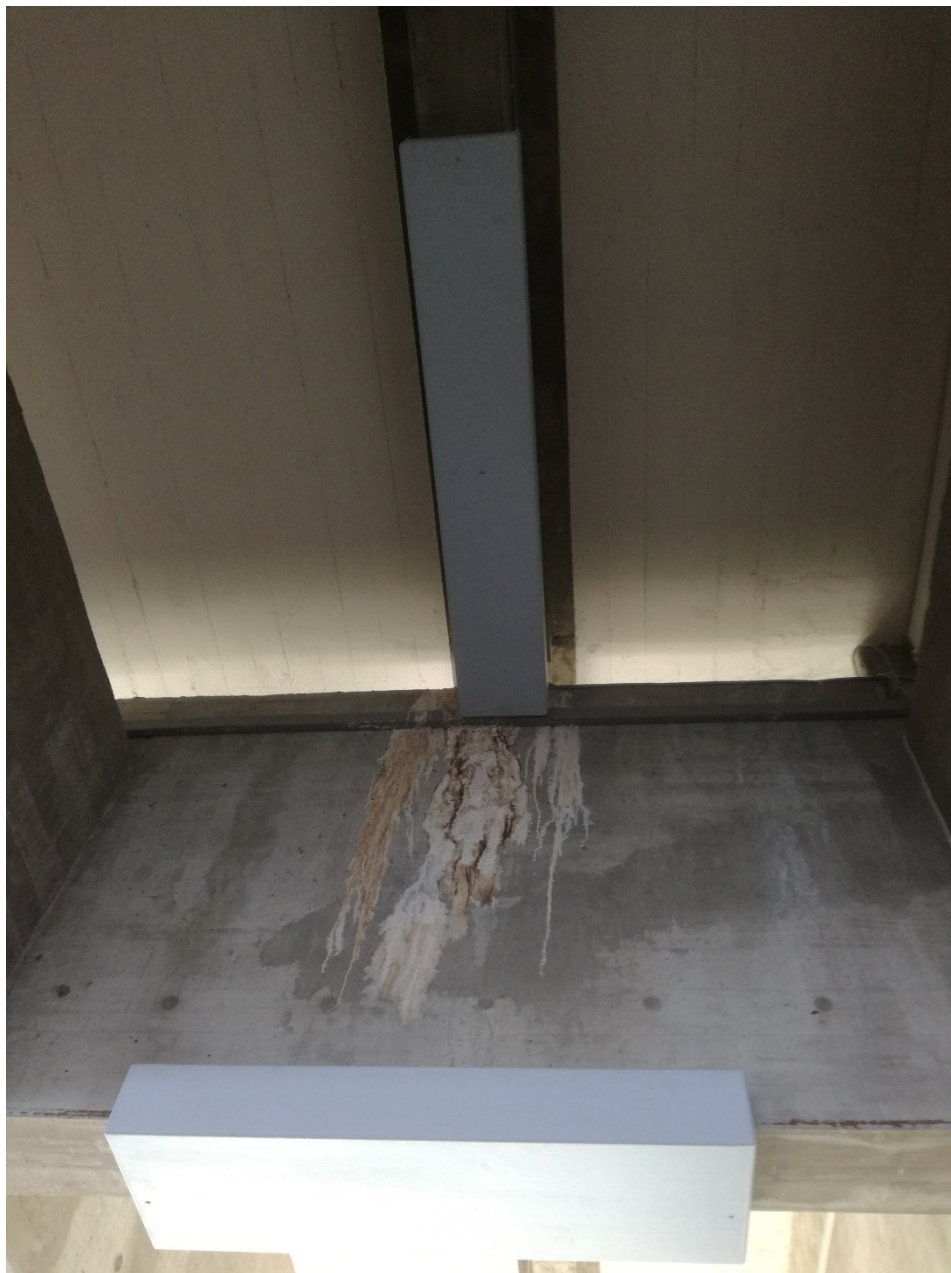
*Figur 6.37 Udfældninger grundet fugtindtrængen på indvendige betonkonstruktioner*

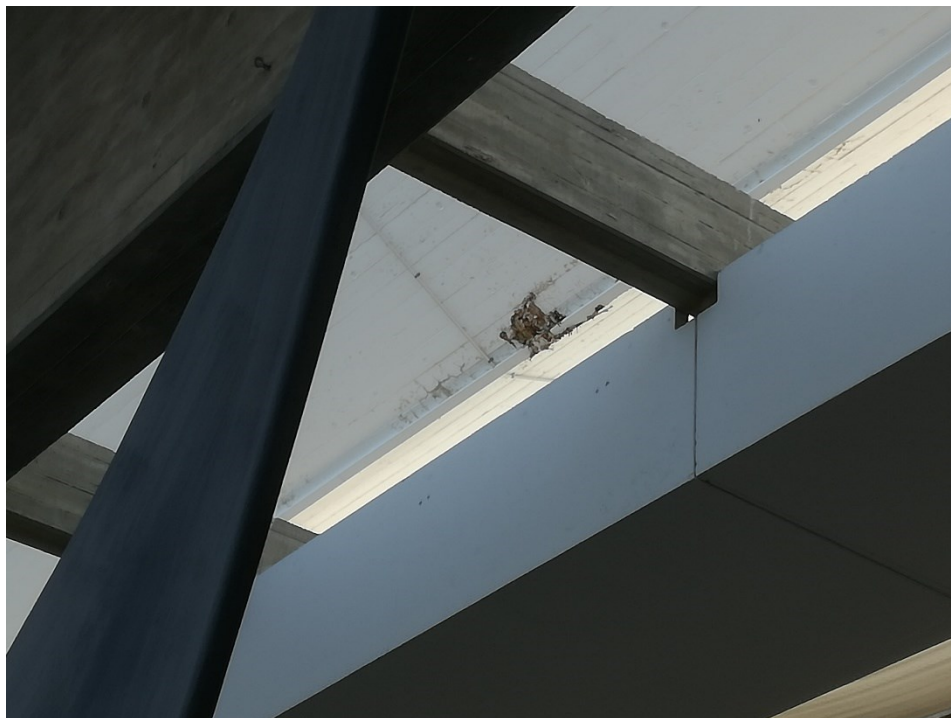
Figur 6.38 Fugtskade indvendigt

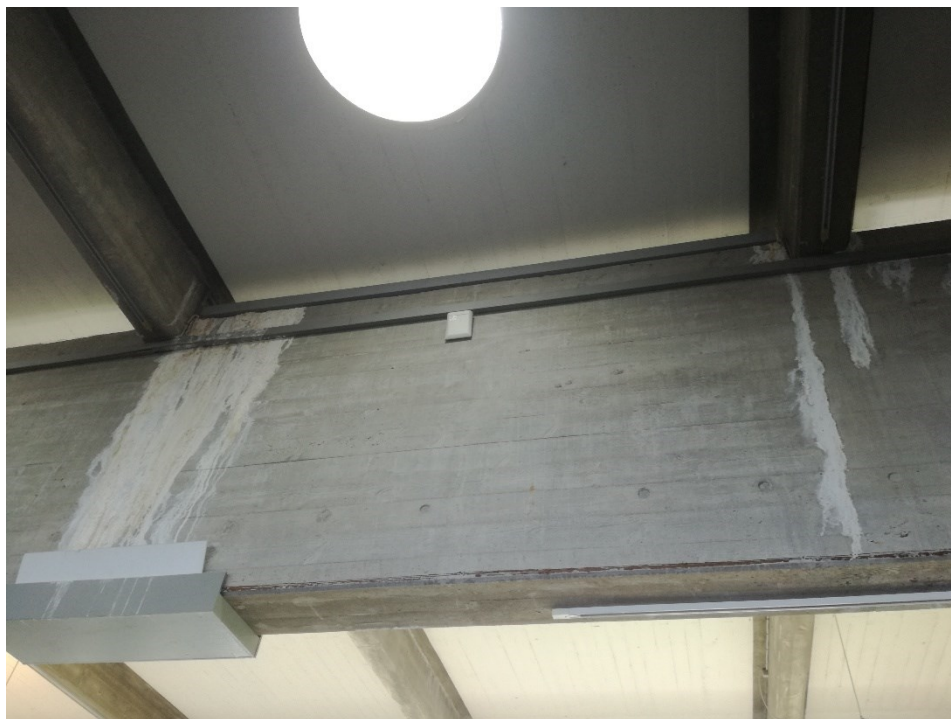
Figur 6.39 Udfældninger på indvendige betonkonstruktioner

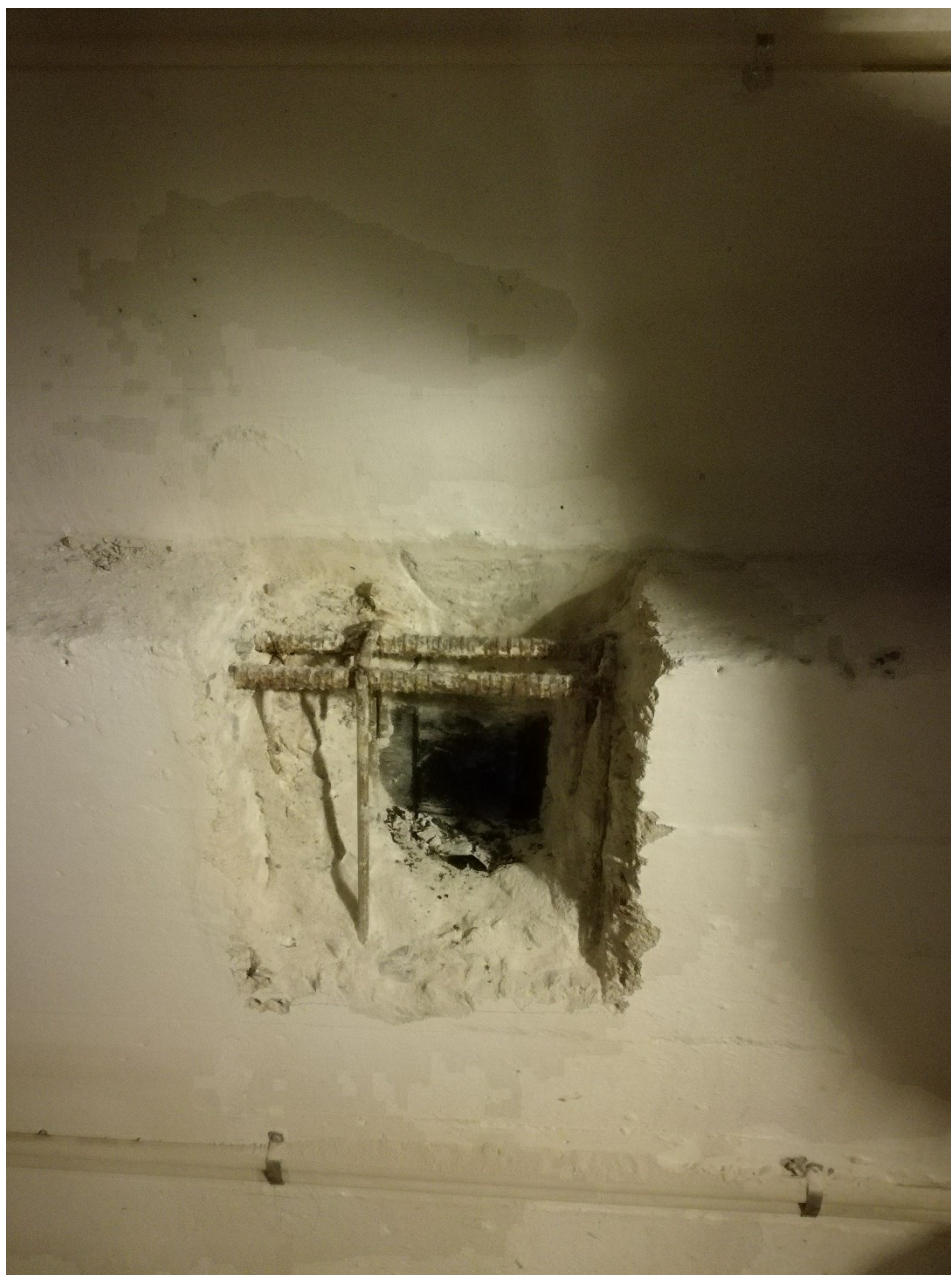
Membranen under terrændækket blev besigtiget hvor der tidligere er hugget op på den lodrette del af indervæggen. Membranen virkede sprød, som det tidligere er rapporteret. Det kunne dog ikke på denne baggrund vurderes om membranen er utæt under konstruktionen og idet utætheder kan forekomme meget lokalt, blev det besluttet ikke at hugge yderligere op i konstruktionen for at besigtige denne.

*Figur 6.40 Ophugning til membran i kælder*

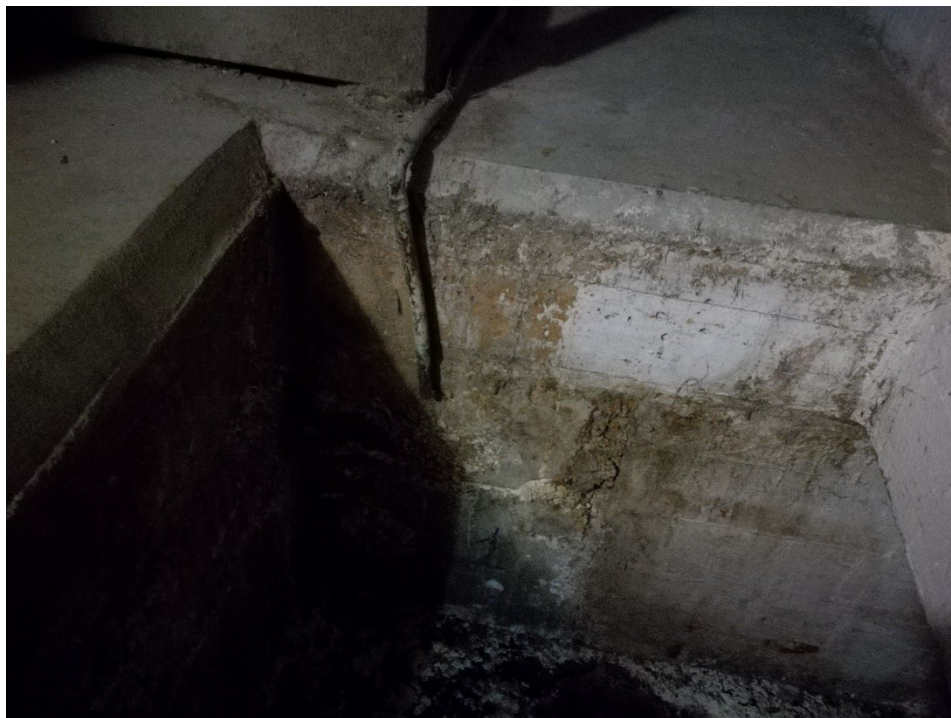
*Figur 6.41 Tegn på fugtskader i kælder*

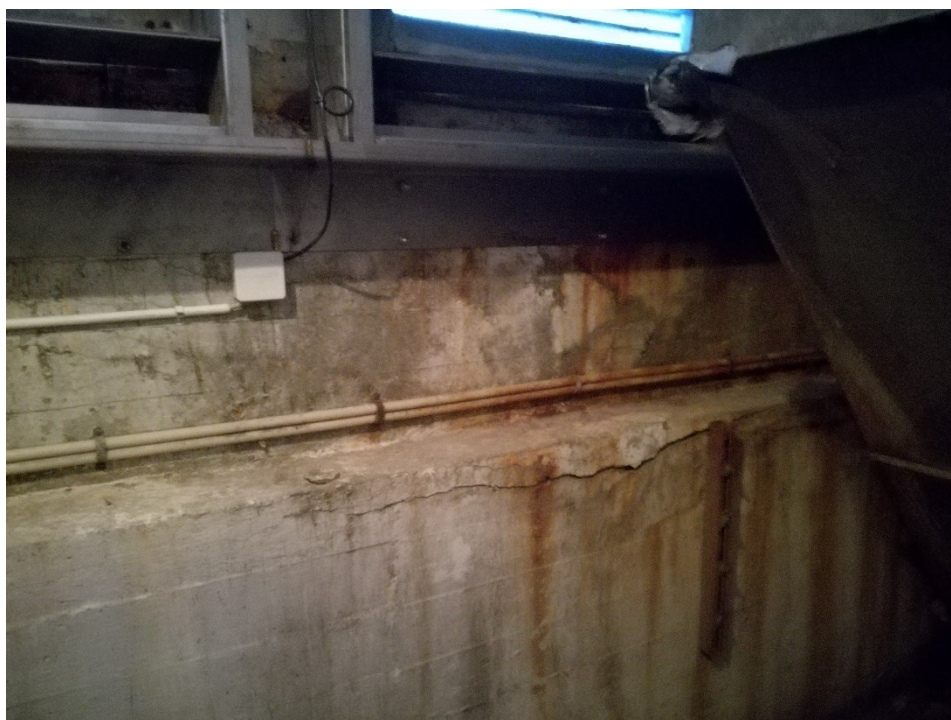
*Figur 6.42 Rustudfældninger og tegn på fugtskade indvendigt i kælder på nordfacaden*

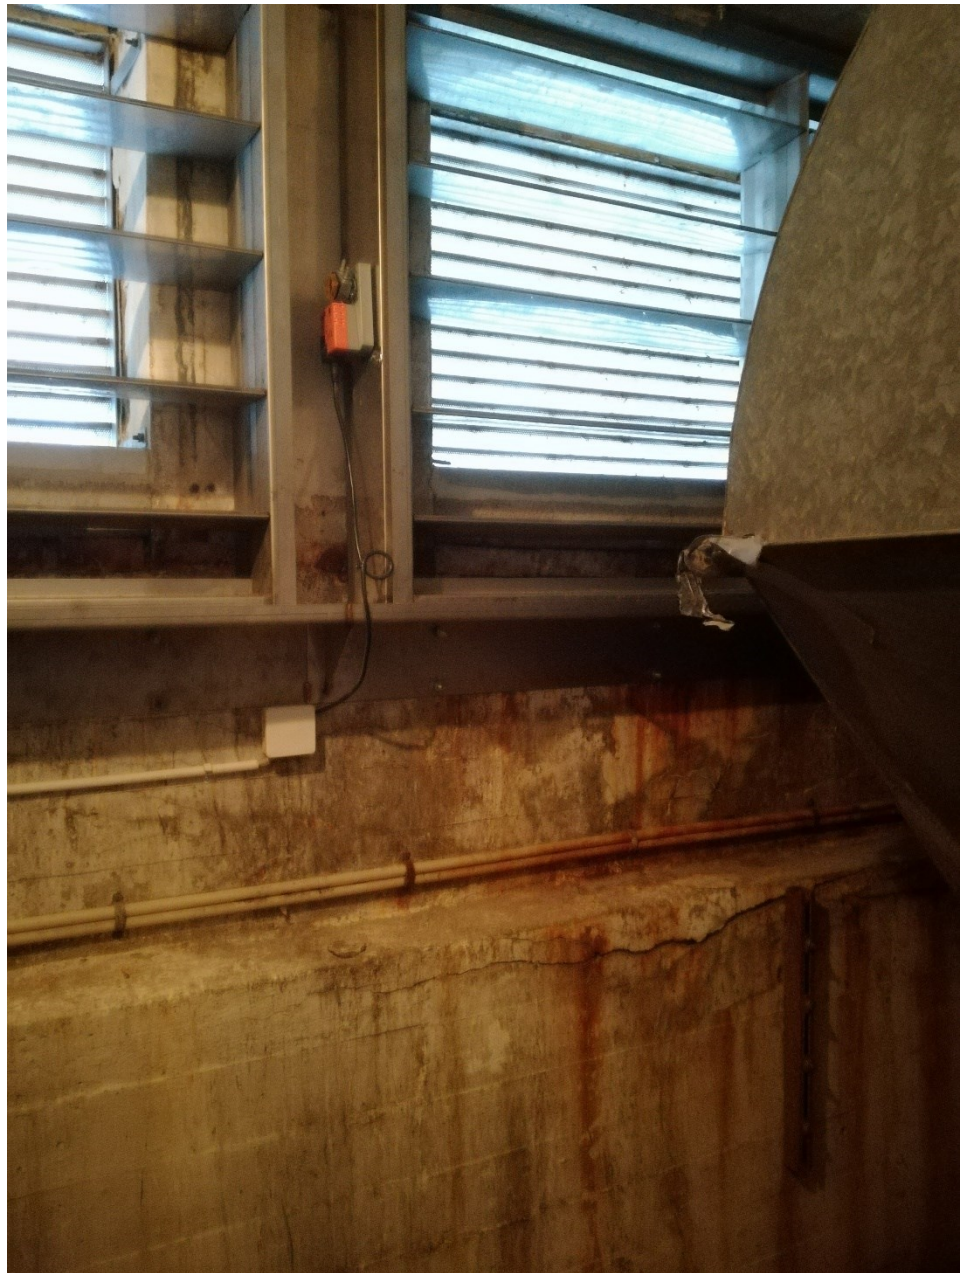
*Figur 6.43 Rustudfældninger og tegn på fugtskade indvendigt i kælder på nordfacaden*
