Tilstandsvurdering af  
Vikingskibsmuseets  
vikingskibshal

Rapport

**KULTURMINISTERIET**

**4. JUNI 2018**

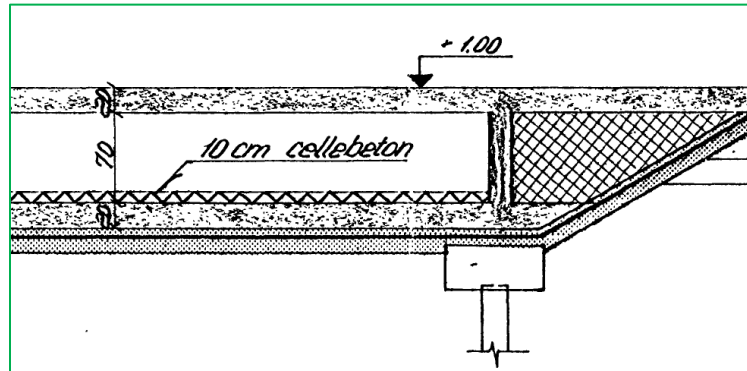
Sammenholdes dette med efterfølgende deludsnit af snit F-F vist på den oprindelige Tegning 310, hvoraf det fremgår at membranen i grubeområdet er placeret i DNN-kote ca. -0,15 m, svarer det oprindeligt anførte vandtryk på 1730 kg/m<sup>2</sup> til et dimensionsgivende vandspejl omkring DNN-kote +1,58 m, svarende til DVR-kote +1,5 m. Dette stemmer i rimelig grad overens med den anførte DNN-kote + 1,65 for højeste højvande på den oprindelige situationsplan, tegning B10.

De oprindelige statiske beregninger oplyser ikke noget om, hvorledes de store områder af bygningen, hvor bundpladen er placeret med overside i DNN-kote +1,0 m er tænkt sikret overfor et vandspejl i DNN-kote +1,58 m.

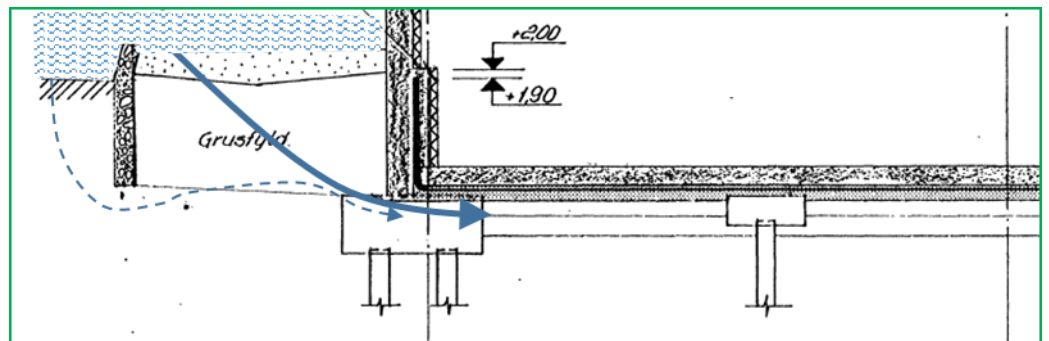
Vedrørende punkt b: *Afskærmning af bygningens perimeter mod vandstrøm ind under bygning*, drejer dette sig om, at der i tilfælde af højvande i DVR-kote +2,4 m med tillæg af bølgehøjde vurderes at være risiko for betydelig indstrømning af vand via bastionens grusfyld til drænlaget under terrændækket med overside i DNN-kote +1,0 m. Dette forhold er aktuelt langs bygningens facader mod øst, syd og vest, se den kraftigt markerede blå strømpil på figuren nedenfor. Det bemærkes i denne sammenhæng, at der mellem pælekronerne i facadelinjerne efter det oprindelige projekt at dømme stort set er fri hydraulisk forbindelse mellem bastionens grusfyld og drænlaget under terrændækket.

Det vurderes, at en strømning som beskrevet gennem grusfyldet i bastionen vil være væsentlig større end strømningen gennem jorden omkring bastionen jf. den stiplede strømpil på figuren, og at drænløsningen ikke vil kunne blive effektiv, medmindre der indlægges en vandspærre i bastionen. Se nærmere i nærværende rapports afsnit 5.2, punkt KON-b.

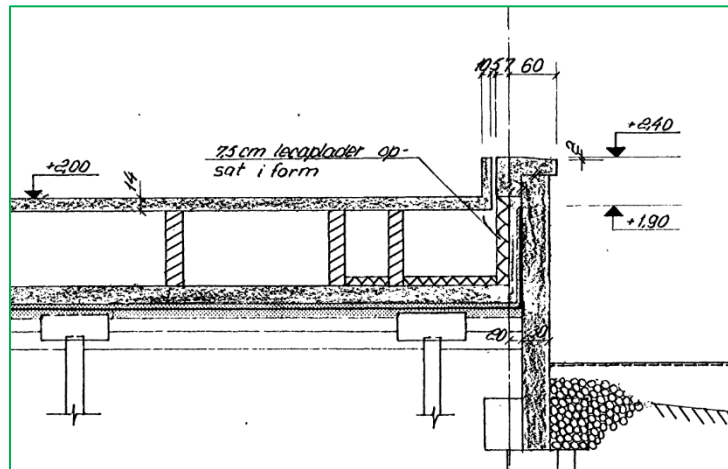
Kældervægsstrukturen i nordfacaden er en ca. 3,5 m høj betonvæg, der er funderet på pælekroner pr. 6,2 m og er projekteret med underside i DNN-kote -1,1 m. Betonvæggen er desuden vandret understøttet af bygningens bundplade, der i dette område er placeret med oversiden i DNN-kote +1,0 m. Fra bundpladen er betonvæggen lodret udkraget til DNN-kote +2,4 m, hvor den understøtter bygningens nordvendte glasfacade for både lodret og vandret last. Se nedenstående udsnit fra den oprindelige tegning 301.

Hverken kældervægskonstruktionen eller glasfacaden i nordfacaden vurderes at være dimensioneret for et vandtryk svarende til et vandspejlsniveau omkring DVR-kote +3,7 m svarende til fremtidigt dimensionsgivende højvande med tillæg for bølgeopskyl. For at tilvejebringe fornøden fremtidig sikkerhed overfor vandtryk på nordfacaden kan en mulig løsning derfor være følgende:

- c. Forstærkning af kældervægskonstruktion i nordfacade.
- d. Forstærkning og oversvømmelsessikring af vinduesfacade mod nord

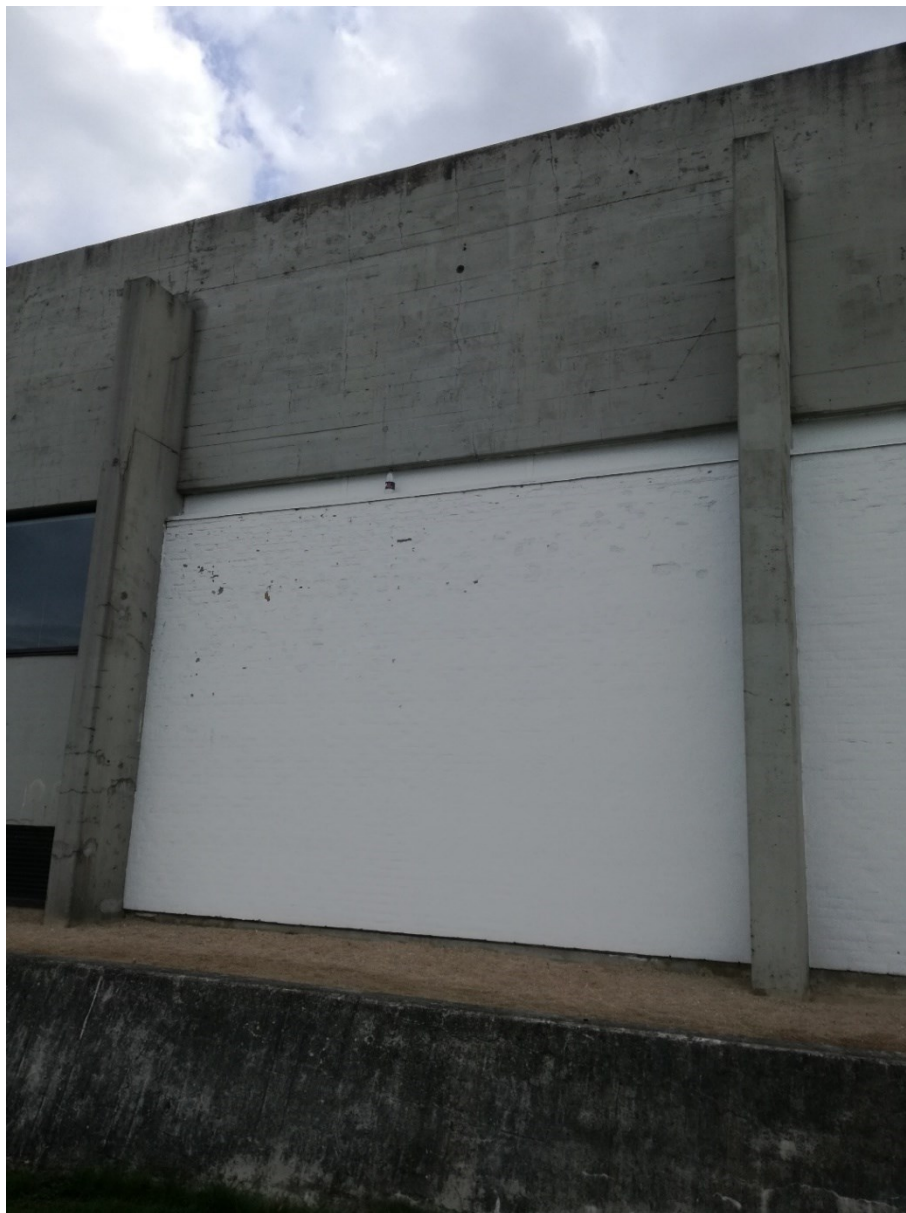
*Figur 6.6 Hvidmalet murværk på vestfacade*

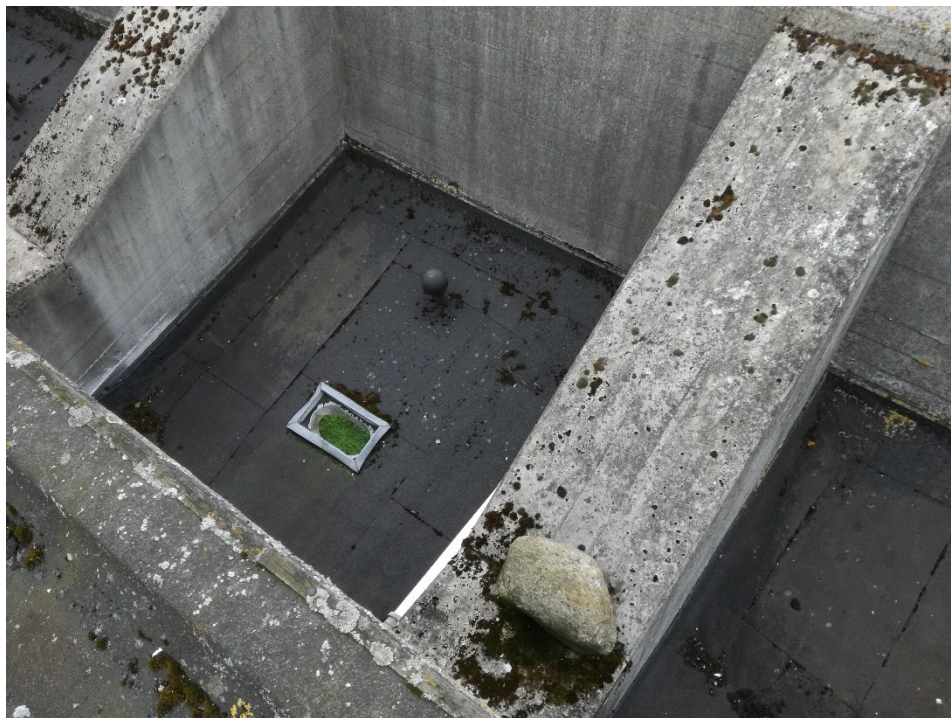
På taget kunne der ses mange lapninger af tagpappen, som også fremstod med mange lunger. På taghusene var isolering ved at falde af og var tydeligt fugtskadede flere steder. Afvandinger fra taghusene blev ledet ned på den resterende tagflade, hvorfra der ikke var tydelige afvandingmuligheder. I udhæng blev det konstateret at der flere steder var mulighed for at vand kunne samle sig.

*Figur 6.15 Afløb fra tagudhæng på sydfacade*

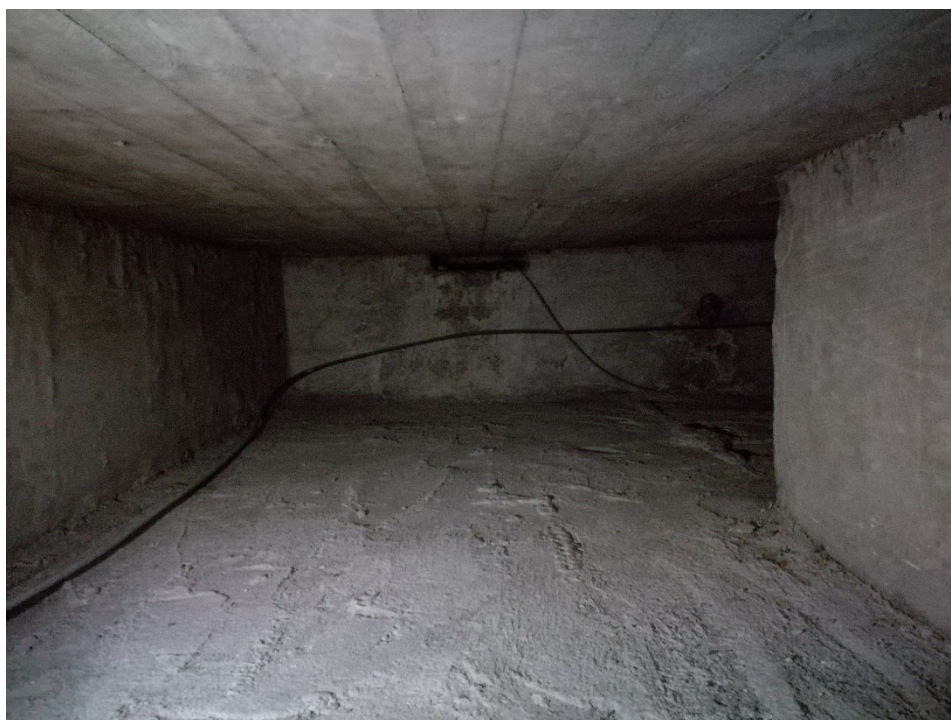
Ved besigtigelse af krybekælder under udstillingshallen blev det konstateret at betondækket mellem udstillingshal og krybekælder var revnet vandret. Dette kan eventuelt skyldes armeringskorrosion fra ydersiden af dækket, der går ud til den nordvestlige facade under murværket.

Figur 6.30 Krybekælder under udstillingshal
